2014 APR 02

Szerkezeti szakvélemény és helyreállítási javaslat

a Budaörs, Dózsa György u. 10. sz. épületről

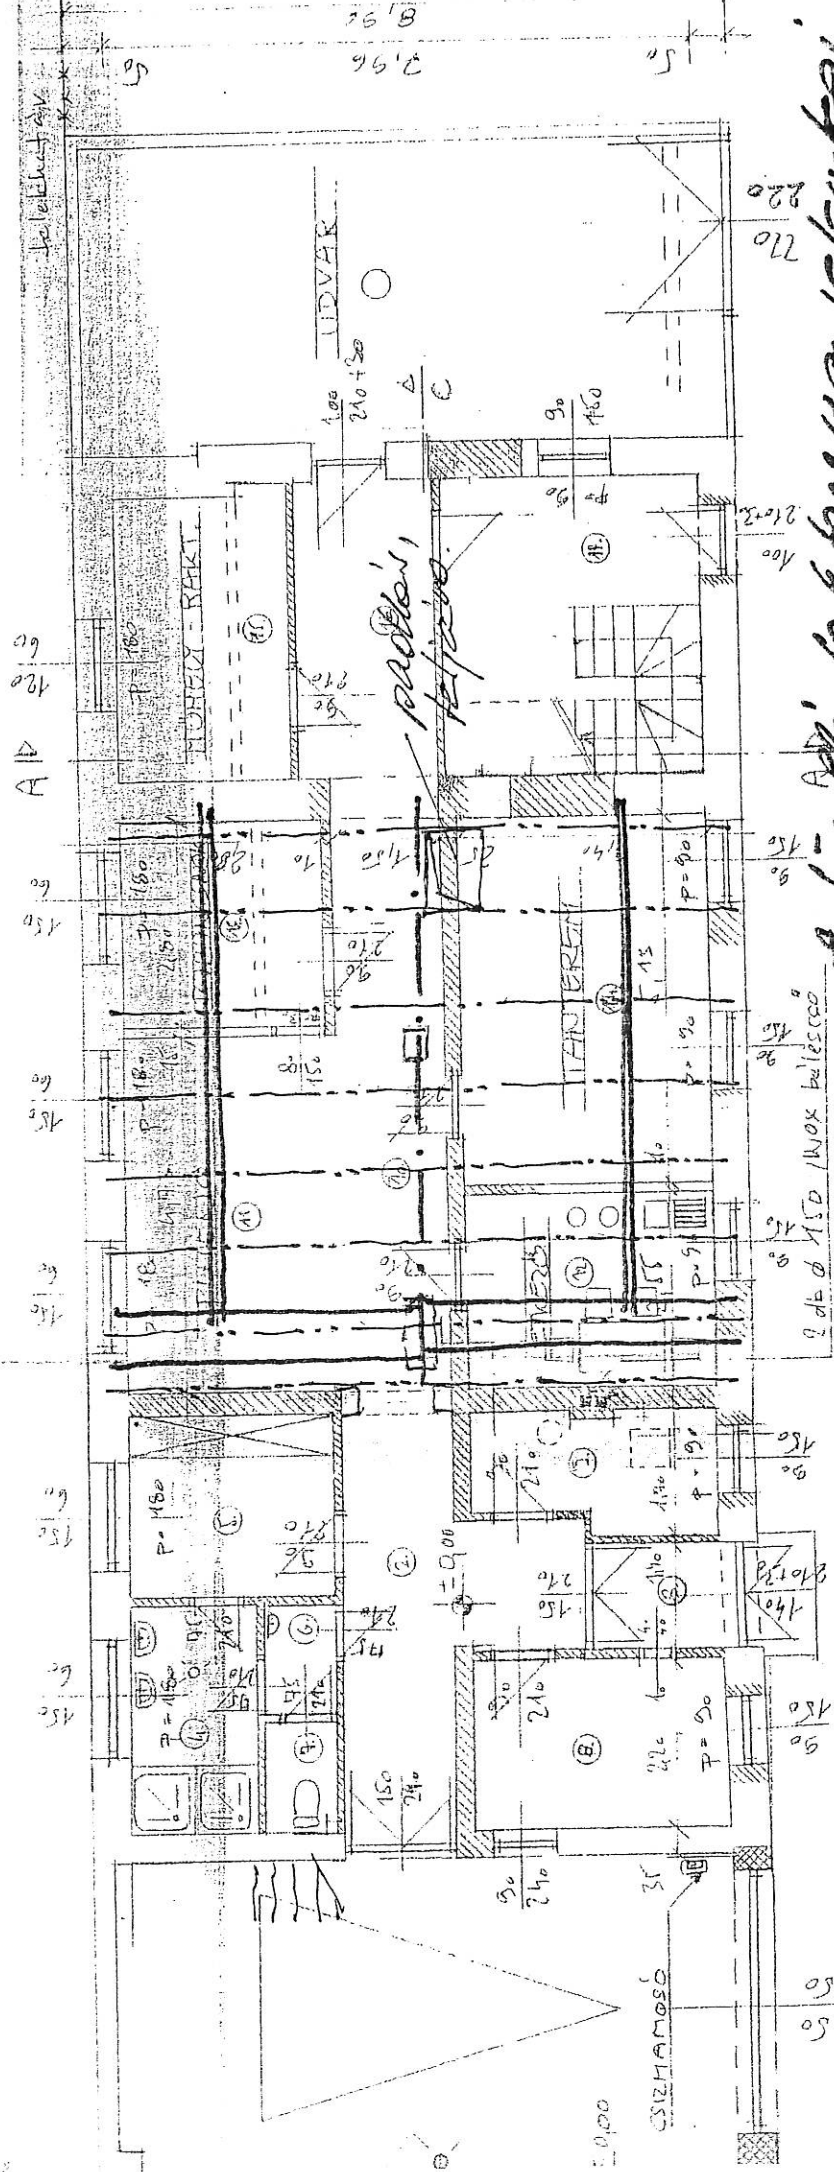
A meglevő földem (a pihező helyiség
földén) keretmetszete.

A lincsk' lakanyas /cuketzi/
hölcsinét földh. földkue.

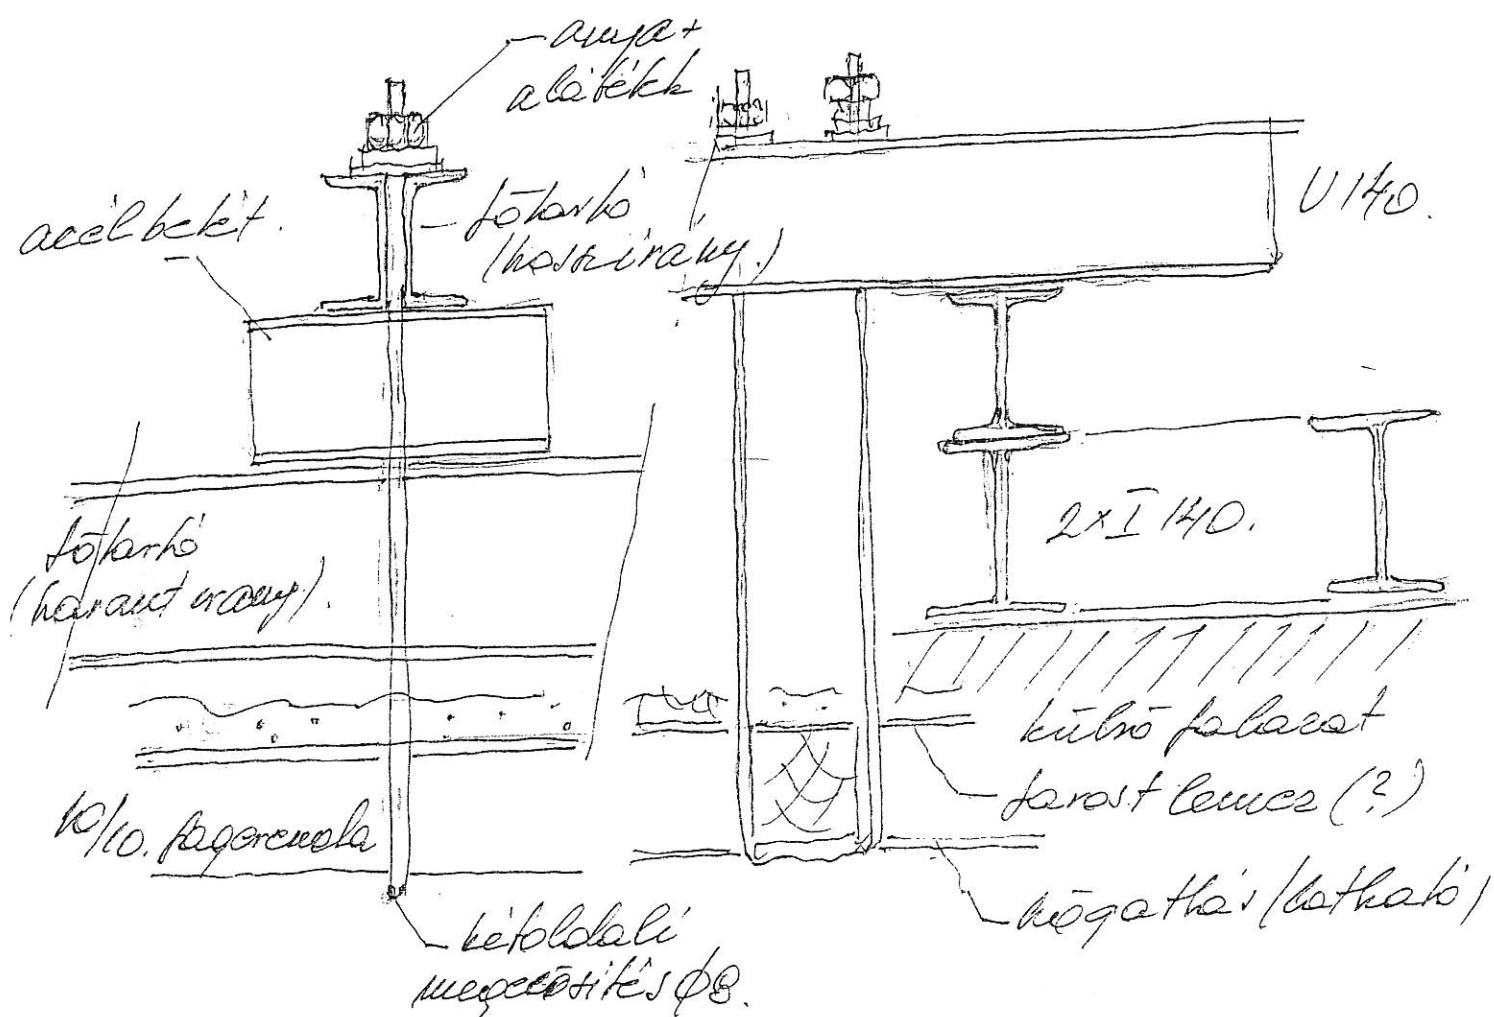
A épület keretstruktúrája.

műsztergerenda
közepén.

A főterkök a külső falakra támaszkodnak (ha-
ránt irányban) illetve a falazat kemény
pilléreire a műsztergerendát fölött.

A horizontális, kétős főterkök az észak oldalon
a falazatra vannak ültetve (külső támasz
rendszer nem készült.)

A rakcsútlal megoldás az I. útszélben ké-
szülhetett utólagos lemezes felleggel. (lásd földrajz.)
