**ÜREGKUTATÁSI SZAKVÉLEMÉNY ÉS
BEAVATKOZÁSI JAVASLAT**

**Budaörs, Kőhalom u. 27. - 1386/2. -1386/3. hrsz.feledésbe
merült pincéire**

Budapest, 2008. július

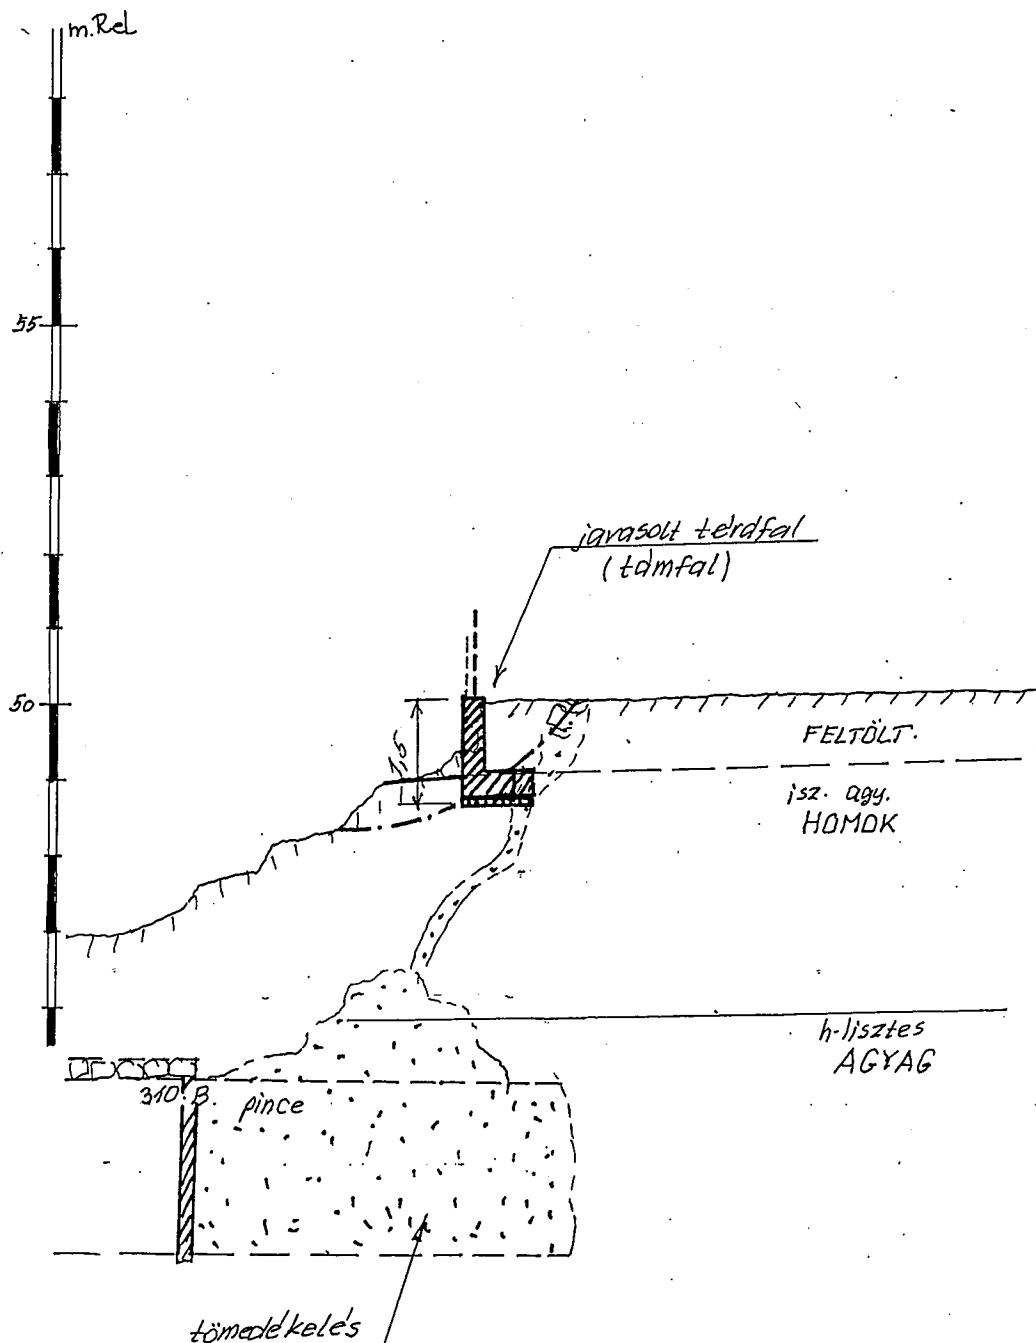
1-1 MINTASZELVÉNY

A vizsgált telek D-i oldalán a Zúzmara utca felőli instabil partélen a termett talajra lealapozott hátra -talpaló-, 1,5 m magas, 1,2 m talpszélességű 20-30 cm vastag vb. kerítés -térdfal (támfal) építését javaslom. A támfal vízkivezetését meg kell oldani. Meg kell tiltani a partéli sáv 5 m-es részének beépítését is.
