Tárgy: Gördülő Fejlesztési Terv 2019-2033 időszakra, felújítási és pótlási terv

Társaságunk ennek megfelelően elkészítette a GFT felújítási és pótlási tervét, melyet a Beruházási Bizottság 2018. augusztus 1-i ülésén elfogadott és az Igazgatóság 2018. szeptember 7-én tárgyal. A terv a vagyonkezelési szerződés alapján tervezett elszámolandó és a szolgáltatási díjbevételekben megtérülő értékcsökkenés összegét, valamint víziközmű fejlesztési hozzájárulást (VF, CSF) tartalmazza, mint forrást, melyet teljes egészében a víziközmű vagyon felújítására és pótlására kívánunk fordítani.

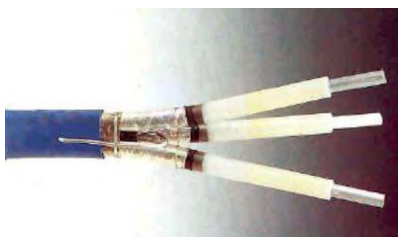
A magas hibaszám miatt elsősorban a PE szigetelésű ún. Roundal (SZAQkrKVM) típusú kábelek érdemelnek figyelmet. A 70-es évektől lefektetett KÖF kábelek 70%-a ilyen kábel, életkoruk megközelíti 40 évet.

1. kép: Roundal földkábel

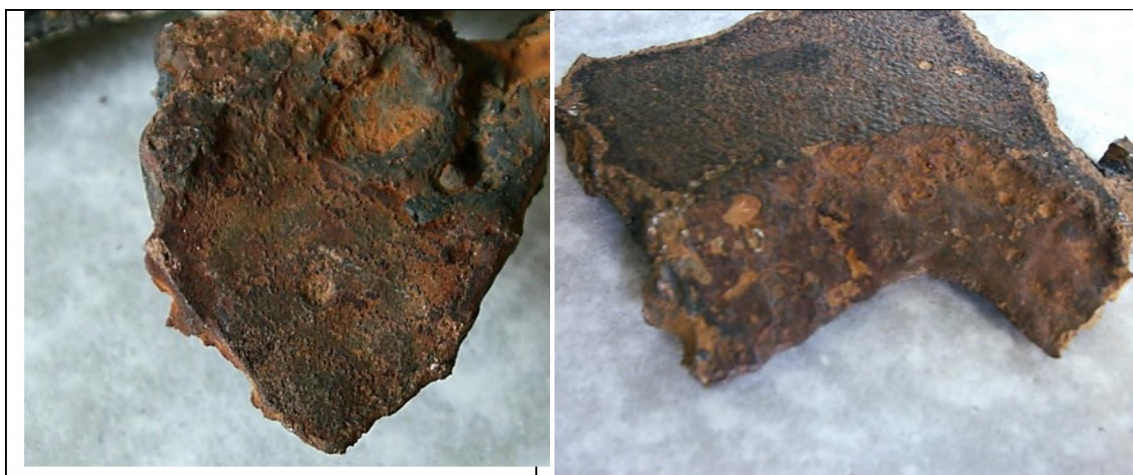
Eddig a Gubacsi és Budafoki medercsővön történt meghibásodás. A sérülés környezetéből vett csőminta alapján készült szerkezeti vizsgálat eredményei szerint a cső idő előtti tönkremenetelét korrózió okozta. A külső felületről induló lyukkorrózió a csőfalat elkorrodálta, a belső habarcsréteg egy ideig ellenállt a belső nyomásnak, majd átszakadt, a kiömlő víz a környezeti szennyezőkkel papírvékonyaságúra, penge élességűre erodálta a falat. A lyukkorrózió indulásához a felületi védőréteg sérülése elegendő.

Gubacsi medercső darabok a sérülésnél

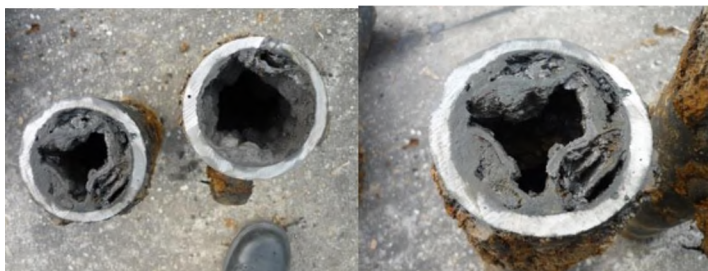
A lerakódás az NA 150 mm alatti vezeték esetében szűkíti az átmérőt és akár több, mint felére csökkentheti az eredeti átmérőhöz tartozó keresztmetszetet.

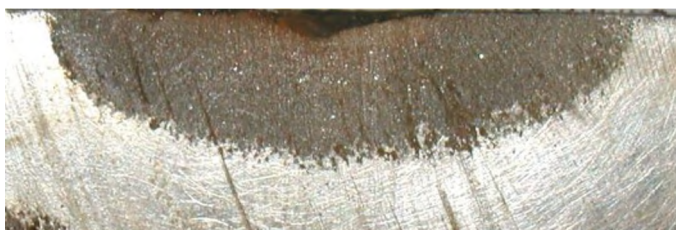
#### **Öntöttvas belső korróziós megjelenési formája**

Az elemzések, vizsgálatok, mérések és tapasztalatok alapján, a budapesti hálózaton az 50 évnél idősebb NA 100 mm vagy annál kisebb átmérőjű öntöttvas vezetékek (amelynek hossza mintegy 415 km) belső átmérője a lerakódásoktól jelentős mértékben leszűkült. Az eddigi roncsolásmentes és roncsolásos vizsgálati mérések alapján a vezetékek kb. 1/3 –nál jelentős belső korrózió van.
